RESTAURACIÓN DEL RETABLO DE LA ASUNCIÓN DE LA VIRGEN PERTENECIENTE A LA IGLESIA PARROQUIAL DE AVELLANOSA DEL PARAMO. BURGOS.

RESTAURACIÓN DEL RETABLO DE LA ASUNCIÓN DE LA VIRGEN PERTENECIENTE A LA IGLESIA PARROQUIAL DE AVELLANOSA DEL PARAMO. BURGOS. RESTAURACIÓN DEL RETABLO DE LA ASUNCIÓN DE LA VIRGEN PERTENECIENTE A LA IGLESIA PARROQUIAL DE AVELLANOSA DEL PARAMO. BURGOS. RESTAURACIÓN DEL RETABLO DE LA ASUNCIÓN DE LA VIRGEN PERTENECIENTE A LA IGLESIA PARROQUIAL DE AVELLANOSA DEL PARAMO. BURGOS. RESTAURACIÓN DEL RETABLO DE LA ASUNCIÓN DE LA VIRGEN PERTENECIENTE A LA IGLESIA PARROQUIAL DE AVELLANOSA DEL PARAMO. BURGOS. **INFORME TÉCNICO** BELÉN MIGUEL AMO. MARÍA FRANCÉS CONDE. GLORIA MARTÍNEZ GONZALO. Marzo 2012.

Capítulo III: INFORME DE RESTAURACIÓN:

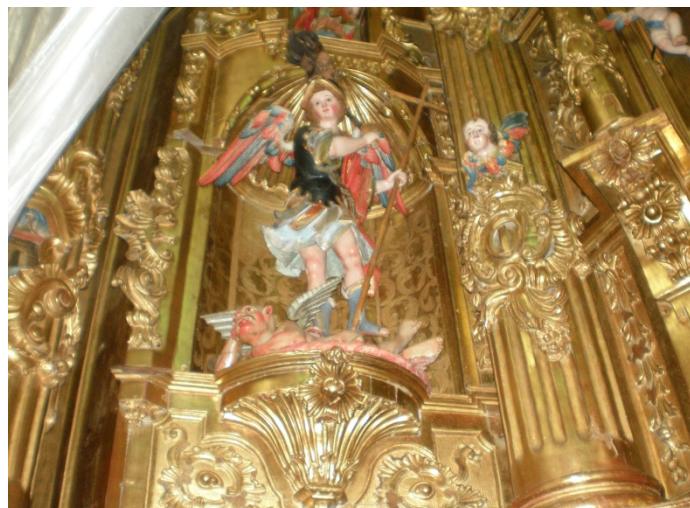
San Miguel de Avellanosa del Páramo

(Nota a tener en cuenta: el San Miguel de Avellanosa ha perdido el fragmento volado de su capa).

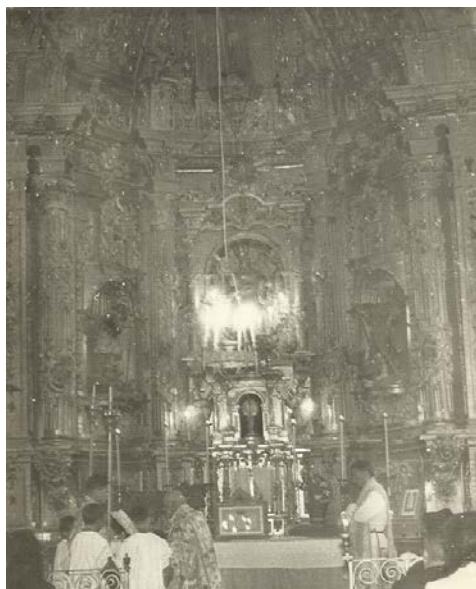
Foto del retablo de 1960, antes del cambio de liturgia. La mesa de altar está adosada al tabernáculo; aparece el expositor con puertas; los ángeles de la Asunción se encuentran en el interior de la hornacina, y el demonio forma parte del conjunto de san Rafael.

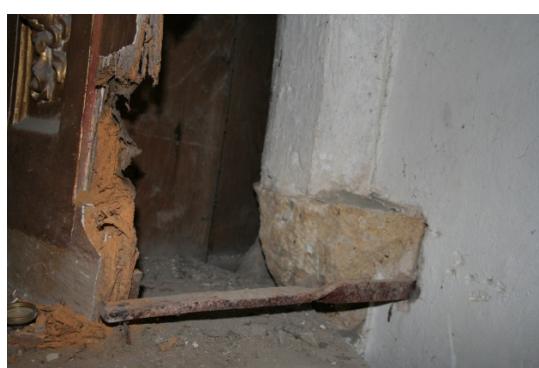
Neto y anclaje original

El trabajo se efectuó de arriba abajo. De este modo, primero se intentó recolocar el entablamento superior. Para ello hubo que soltar temporalmente los anclajes originales al muro y mover la estructura hasta llevarla a su posición. Una vez conseguido, se recolocó la hornacina del Cristo y se reforzó la parte posterior con maderos que fueron sujetados a la estructura y fijados al muro del ábside, aislando la testa de los maderos con una lámina de neopreno para evitar la humedad del muro.

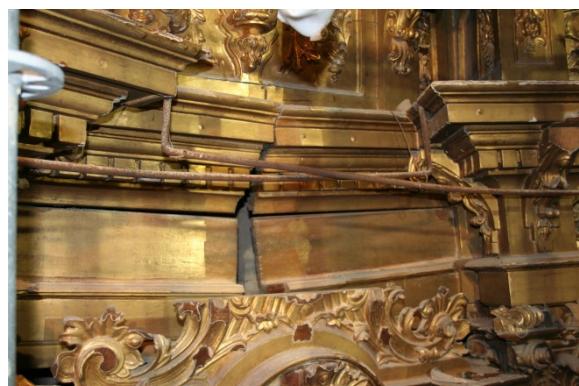
Una vez colocado el andamio y efectuado un estudio más riguroso del estado de la obra, se advierte el serio problema de desencaje que presenta el ático y el entablamiento del mismo. Como ya se ha comentado, una mala práctica en la ejecución y en la derivación de fuerzas ha provocado la rotura de netos y paneles en la calle izquierda, la caída del entablamento superior, el desplazamiento y la inestabilidad de las hornacinas de la calle central, y deformaciones y rotura de piezas.

Desplome de cornisa en calle central

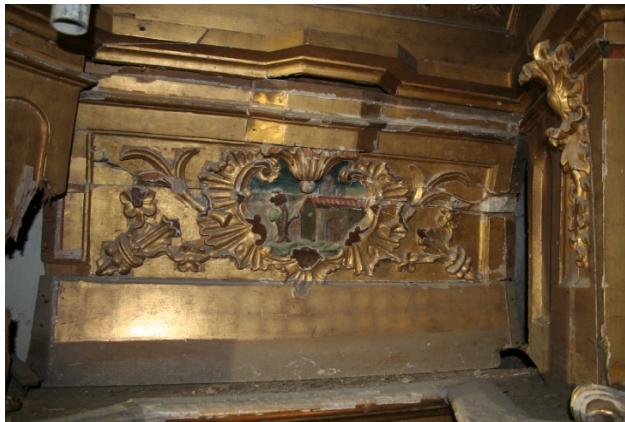
**Rotura de panel y netos adyacentes**

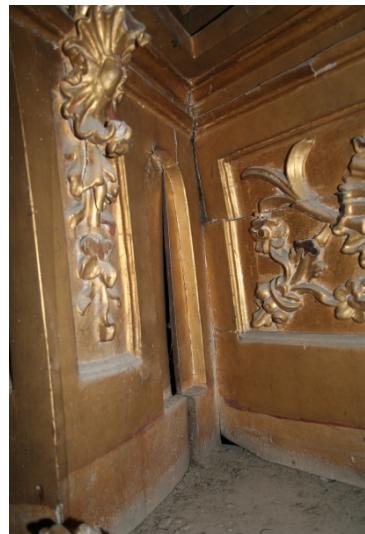
**Rotura de netos**
