RESTAURACIÓN DEL RETABLO DE LA ASUNCIÓN DE LA VIRGEN PERTENECIENTE A LA IGLESIA PARROQUIAL DE AVELLANOSA DEL PARAMO. BURGOS.

RESTAURACIÓN DEL RETABLO DE LA ASUNCIÓN DE LA VIRGEN PERTENECIENTE A LA IGLESIA PARROQUIAL DE AVELLANOSA DEL PARAMO. BURGOS. RESTAURACIÓN DEL RETABLO DE LA ASUNCIÓN DE LA VIRGEN PERTENECIENTE A LA IGLESIA PARROQUIAL DE AVELLANOSA DEL PARAMO. BURGOS. RESTAURACIÓN DEL RETABLO DE LA ASUNCIÓN DE LA VIRGEN PERTENECIENTE A LA IGLESIA PARROQUIAL DE AVELLANOSA DEL PARAMO. BURGOS. RESTAURACIÓN DEL RETABLO DE LA ASUNCIÓN DE LA VIRGEN PERTENECIENTE A LA IGLESIA PARROQUIAL DE AVELLANOSA DEL PARAMO. BURGOS. **INFORME TÉCNICO** BELÉN MIGUEL AMO. MARÍA FRANCÉS CONDE. GLORIA MARTÍNEZ GONZALO. Marzo 2012.

Capítulo III: INFORME DE RESTAURACIÓN:

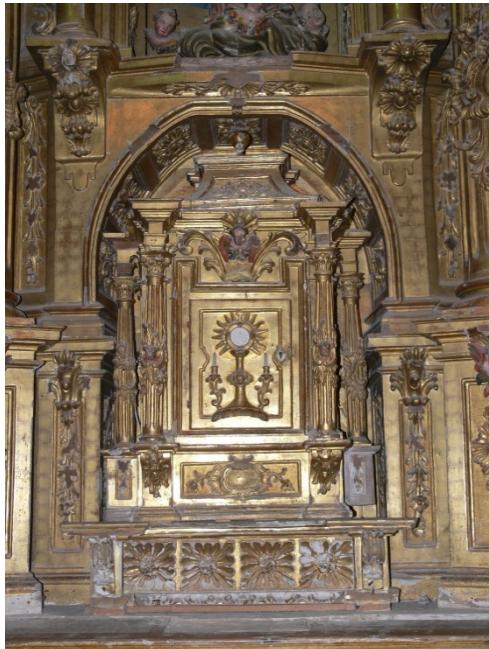
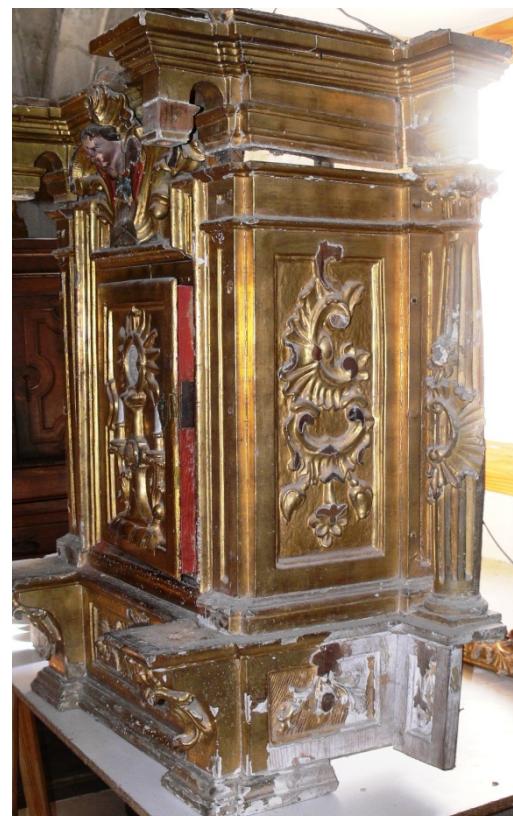
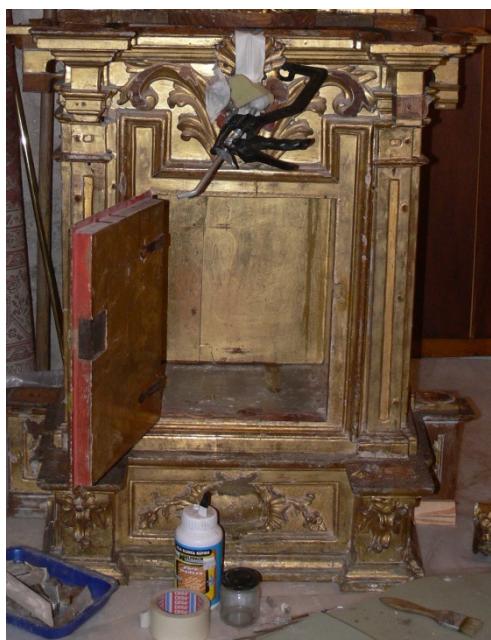
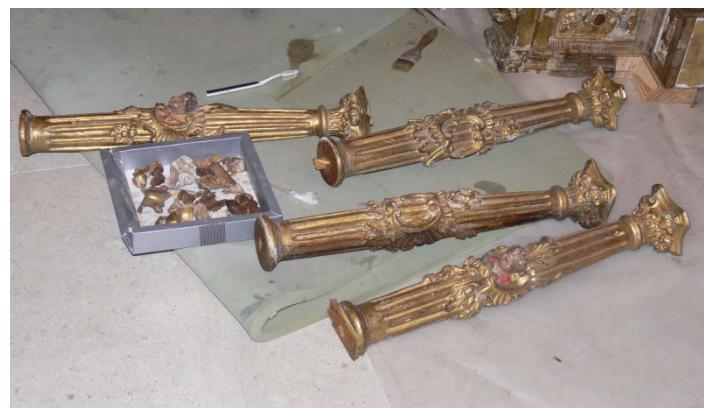
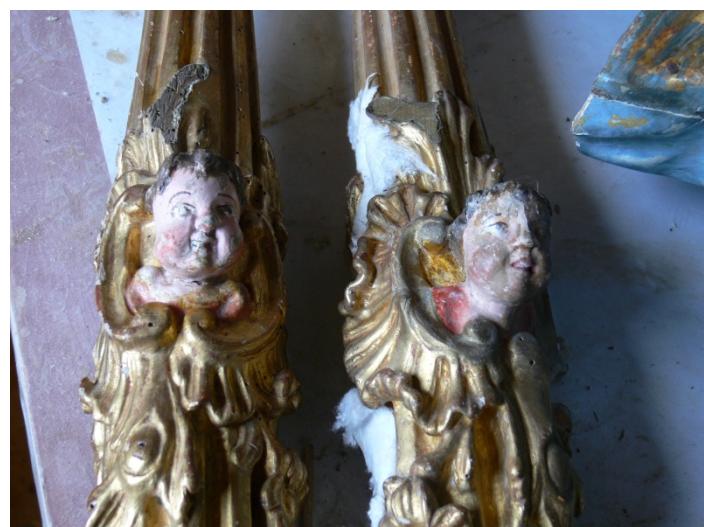
SAGRARIO.

Como el propio tabernáculo constituía una barrera para el acceso, se debió de desprender este fragmento del friso sujetándolo con una bisagra. El mal estado de la madera y el propio peso del tablero, han hecho que esta puerta se descolgara tropezando con los escombros y la tierra acumulados, lo que ha ocasionado, el deterioro y la pudrición de la madera en la zona inferior.

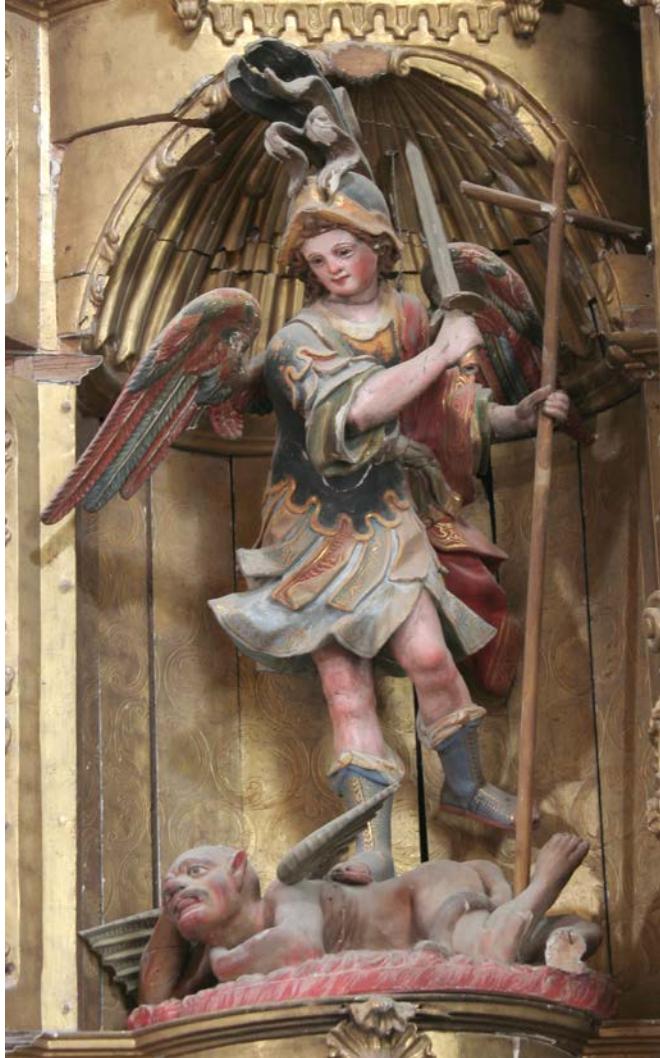
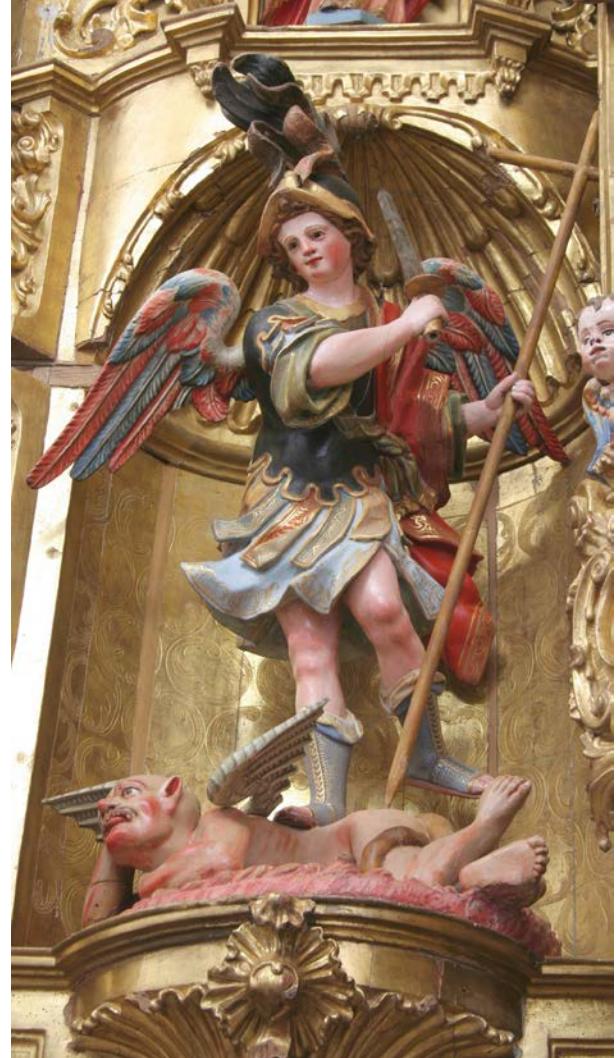
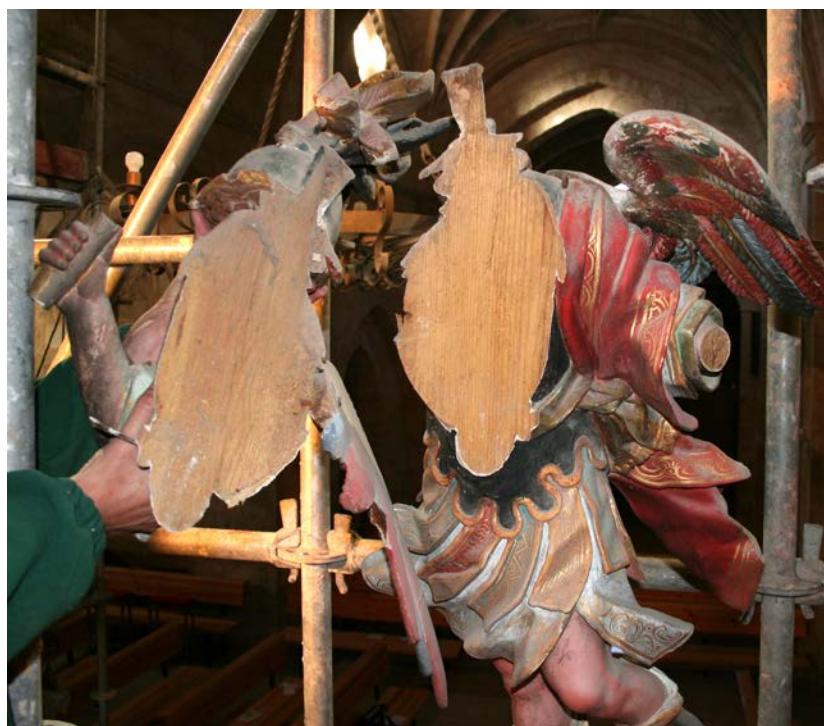
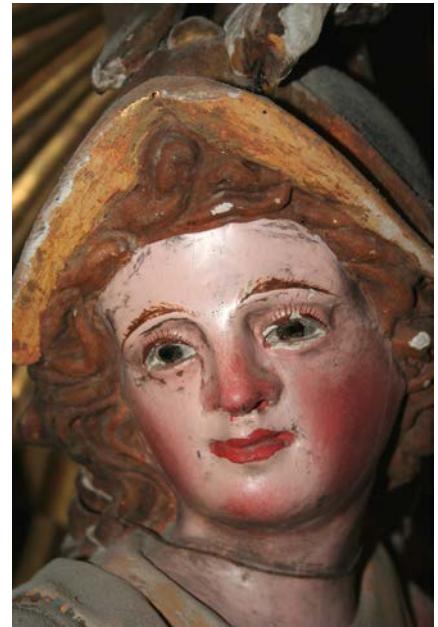
SAN MIGUEL

(Nota a tener en cuenta: el San Miguel de Avellanosa ha perdido el fragmento volado de su capa).
